大连花园口经济区尖山农机服务站（以下称尖山农机服务站）位于大连花园口经济区明阳街道大崔村，主要从事成品油及润滑油零售业务，并设有加油站一座。站内设有 30m³埋地乙醇汽油罐 1 座，15m³埋地柴油罐 2 座，按照《汽车加油加气加氢站技术标准》（GB50156-2021）的规定，柴油罐容积可折半计算，则其易燃液体折算总容积应为 45m³，故该加油站为三级加油站。

根据《危险化学品经营许可证管理办法》（国家安全生产监督管理总局令第 55 号）第十八条的有关规定，从事危险化学品经营活动的企业，应当在经营许可证有效期满 3 个月前，向发证机关提出经营许可证的延期申请，并提交安全评价报告等申请文件、资料。故尖山农机服务站委托大连天籁安全风险管理有限公司对其加油站进行危险化学品经营的安全评价，拟向大连市应急管理局提出经营许可证的延期申请。

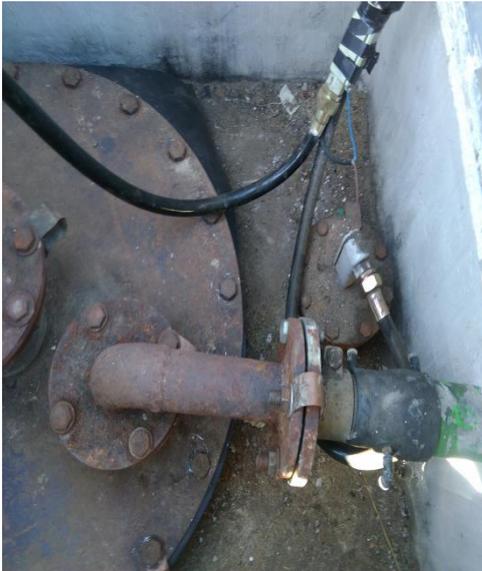
序号	现场的问题	现场照片及对策措施	整改情况及整改照片	结论
1	储罐物料管线缺少流向标识；	储罐物料管道增加流向标识；

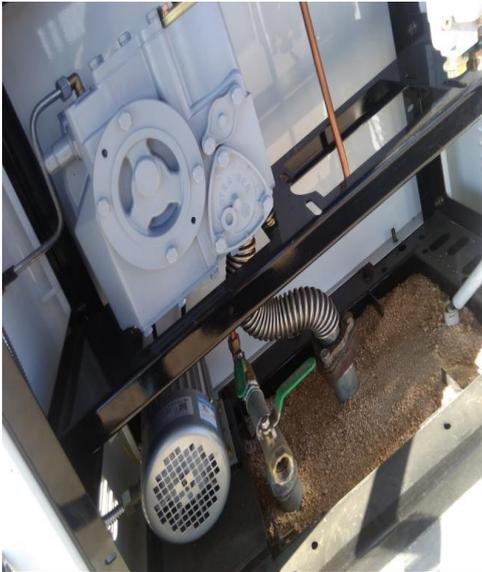
5. 加油机的排放口、采样口等排放阀设计时，要通过加装盲板、丝堵、管帽、双阀等措施，减少泄漏的可能性。	加油机采样口缺少丝堵。	不符合
工艺管道系统	1. 油罐车卸油采用密闭卸油方式。	采用密闭卸油。	符合
	2. 每个油罐应各自设置卸油管道和卸油接口。各卸油接口及油气回收接口，应有明显标识。	各自设置卸油接口，标识牌与卸油口相对应且可清晰辨识。	符合

符合
2	加油机箱内采样口缺少丝堵；	加油机箱采样口增加丝堵；
